Diagnóstico del comportamiento observado en edificaciones durante el sismo de Zumpango, Guerrero, México, (Mw =6.5) del 11 de Diciembre de 2011 y propuestas para reducir la vulnerabilidad estructural

Roberto Arroyo Matus^{1*}
Sulpicio Sánchez Tizapa¹
Celia Patricia Téllez Tapia²
Esteban Rogelio Guinto Herrera¹

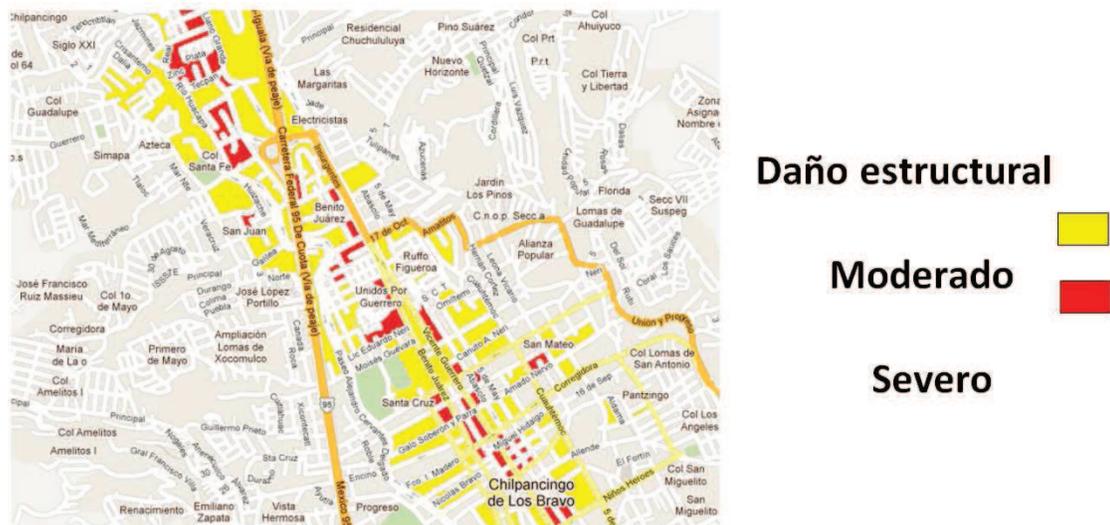
pancingo, los daños moderados y severos se concentraron principalmente a lo largo de una franja de zonas aledañas al cauce del Huacapa, río que atraviesa la ciudad del noroeste al sureste (véase figura 3).

Figura 3. Manzanas en las que las edificaciones presentaron daño estructural moderado y severo en la Ciudad de Chilpancingo, Guerrero (Arroyo Matus, 2011)

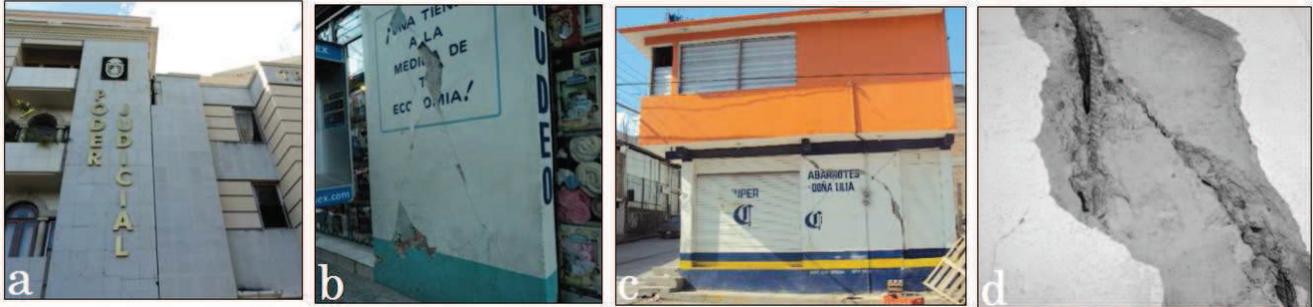
Figura 11. a) Agrietamientos por cortante en planta baja con baja densidad de muro, b) golpeteo entre estructuras colindantes con separación inadecuada en Chilpancingo. Fotografías: Elidio Hernández, c) y d) daños por cortante y torsión en vivienda en esquina con baja densidad de muros en planta baja en Chilpancingo, Gro. Fotografías: SEPC

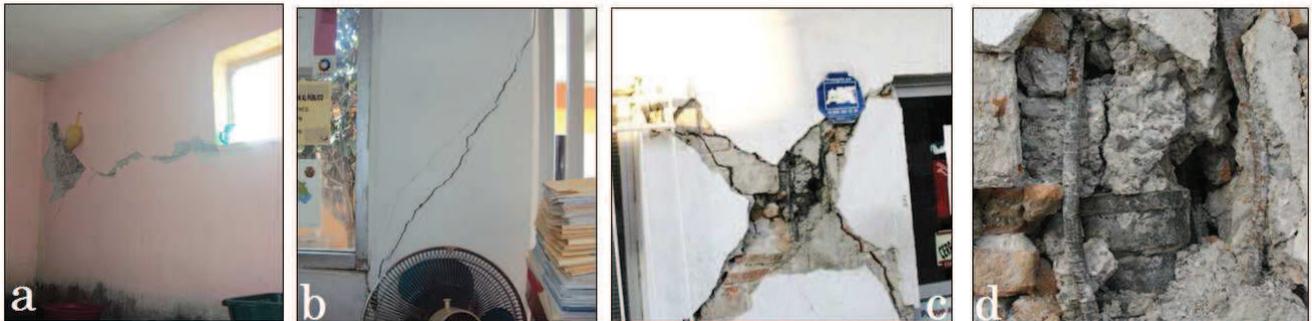
Figura 12. a) y b) Daños por cortante en muros de mampostería en vivienda típica de mampostería, y en columnas cortas. Edificio de la Secretaría de Desarrollo Social Federal en la ciudad de Chilpancingo. Fotografías: Elidio Hernández, c) Mampostería deficientemente confinada y d) con instalaciones sanitarias al interior de los castillos, en Chilpancingo, Gro. Fotografías: José Luis Hernández Rodríguez

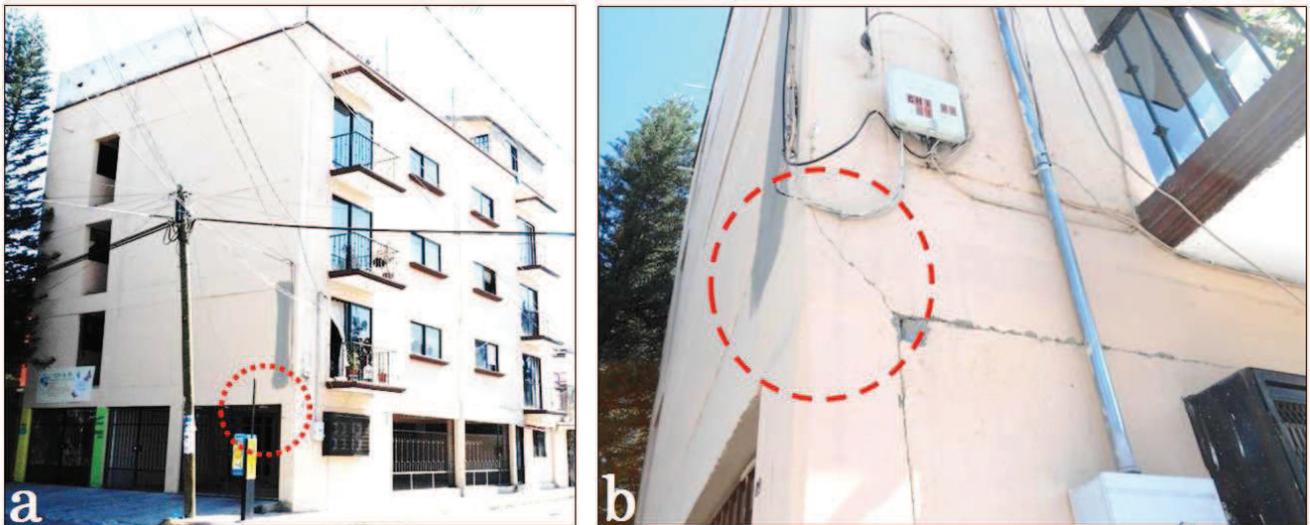
Figura 16. Falla en unión viga columna en edificio reciente con planta baja flexible. Fotografías: Jesús Santos Bautista
