Diagnóstico del comportamiento observado en edificaciones durante el sismo de Zumpango, Guerrero, México, (Mw =6.5) del 11 de Diciembre de 2011 y propuestas para reducir la vulnerabilidad estructural

Roberto Arroyo Matus^{1*}
Sulpicio Sánchez Tizapa¹
Celia Patricia Téllez Tapia²
Esteban Rogelio Guinto Herrera¹

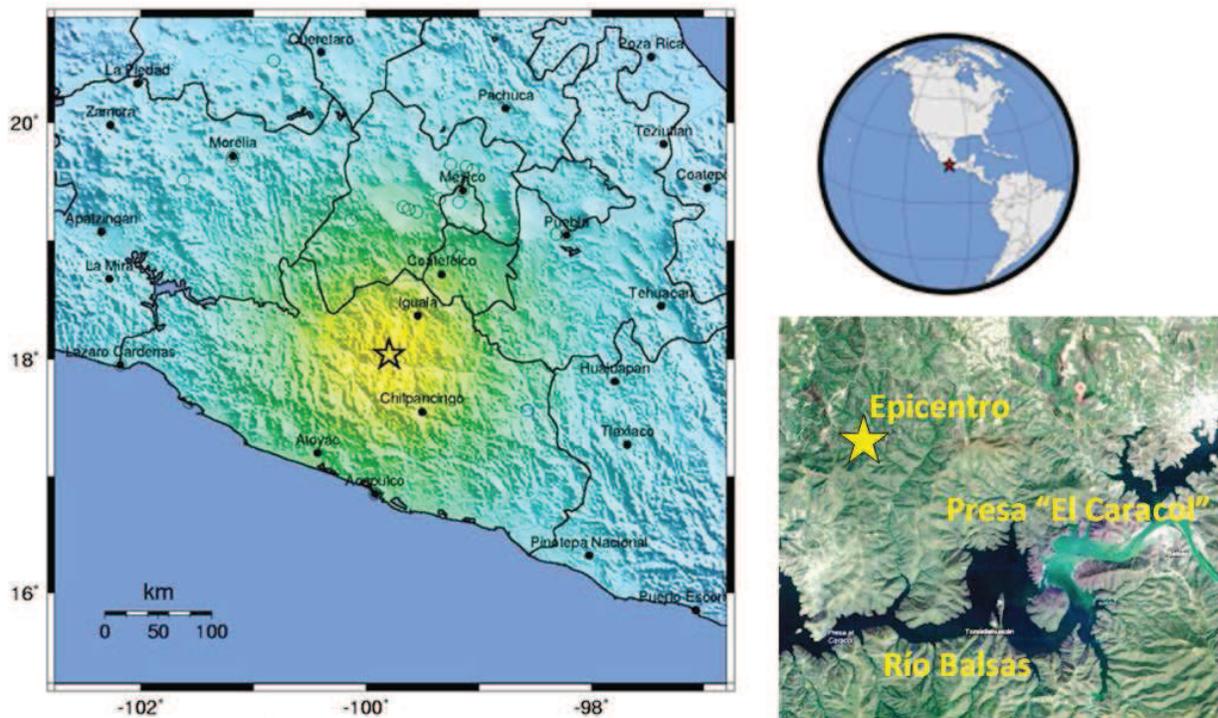
Figura 2. Ubicación del evento principal del sismo del 11 de diciembre de 2011 (USGC, 2011)

El día sábado 10 de diciembre de 2011, a las 19:47:26 hora local (UTC-6) ocurrió un sismo en los alrededores de la hidroeléctrica “El Caracol” ubicada a 62 km al noroeste de Chilpancingo, Guerrero, México (véase figura 2).
