V. 36, n. 2 maio/ago. 2019

ECOAUDITORIA AMBIENTAL APLICADO AOS CENTROS ESCOLARES NO ENSINO MÉDIO SUPERIOR DA UNIVERSIDAD AUTÓNOMA DE GUERRERO

Benjamín Castillo Elías¹
Herlinda Gervacio Jiménez²

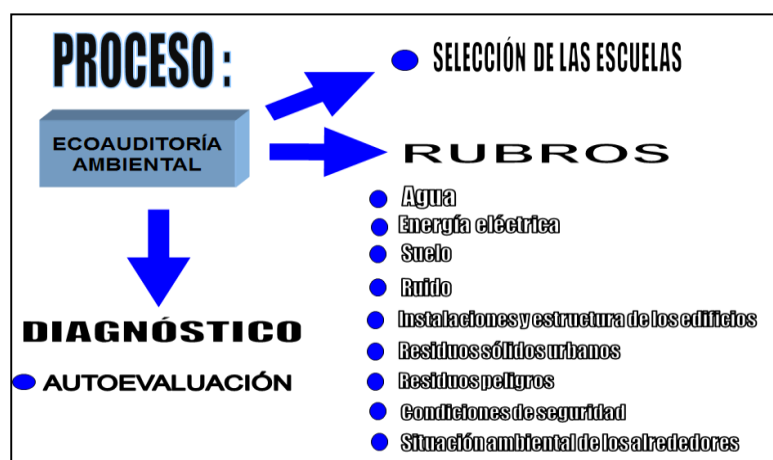
Figura 2. Matriz sistémica del proceso de la ecoauditoría ambiental en el estudio
Fuente: Elaborada por el autor.

manejo especial, ruido, suelo y subsuelo, riesgo ambiental, impacto ambiental, administración ambiental, entre otros (Figura 2).
